## LA FISSURATION PAR CORROSION SOUS CONTRAINTE DANS LES RÉACTEURS NUCLÉAIRES FRANÇAIS D'EDF

### RÉSUMÉ

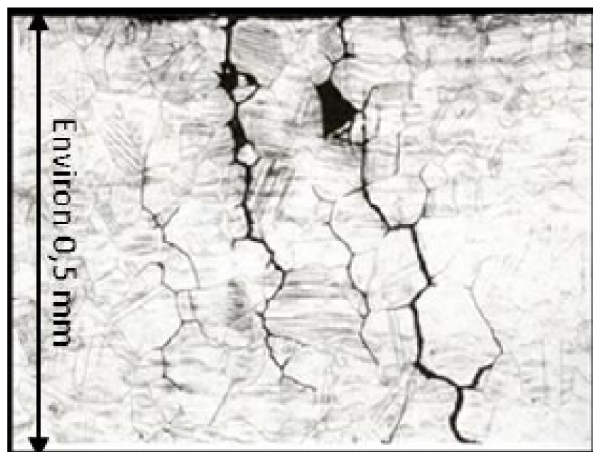
La corrosion sous contrainte (CSC) est un mode de corrosion assez répandu dans l'industrie conventionnelle (hors nucléaire) qui se caractérise par la fissuration d'un matériau au contact d'un environnement chimique. Il résulte généralement, pour un matériau sensible, de l'action conjuguée d'une contrainte mécanique et d'un milieu agressif. Cette dégradation conduit à l'amorçage d'une ou plusieurs fissures puis à leur propagation au sein du matériau. La plupart du temps, cette propagation est de nature intergranulaire, c'est-à-dire qu'elle suit les joints de grain du matériau, comme l'illustre la figure 1 ci-dessous.

**Figure 1 : Exemple de CSC dans un acier inoxydable au contact d'un fluide primaire de REP**

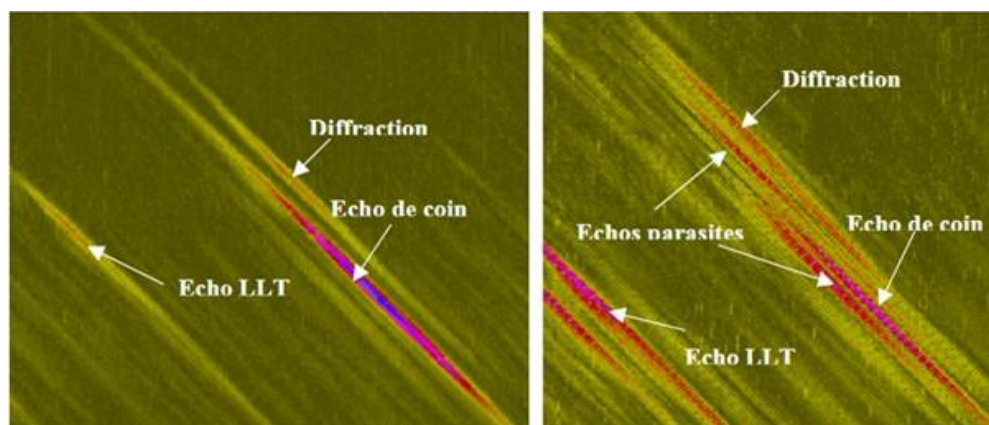
Dans ce cas, l'écho réfléchi ou diffracté par une fissure causée par la CSC peut être difficile à identifier correctement, notamment vis-à-vis de ces échos parasites (voir figure 3). L'enjeu pour le contrôleur est de discriminer un écho dit « parasite » provenant du bruit de structure d'un écho provenant d'une fissure.

**Figure 3 : Exemple d'images ultrasonores de type B d'un réflecteur artificiel situé en dehors (à gauche) et dans une soudure (à droite) d'un matériau inoxydable de structure austénitique.**

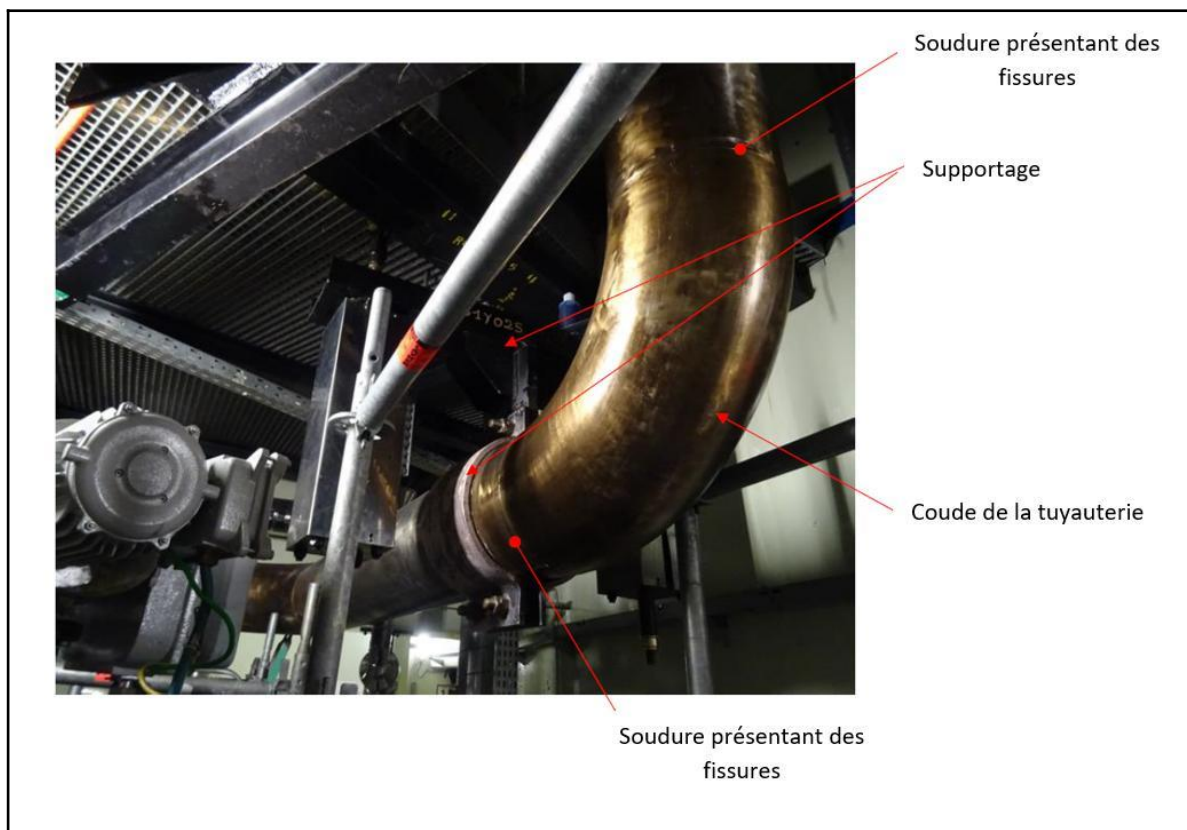
Compte tenu du caractère inattendu et non unique de ces indications, EDF a décidé de découper les parties de tuyauteries affectées et de réaliser des expertises destructives approfondies pour identifier la nature et les caractéristiques de ces indications. Dès décembre 2021, ces premières expertises ont permis d'attribuer l'origine de ces fissures à de la corrosion sous contrainte, bien que le contexte (matériau, chimie du fluide primaire et niveau de contrainte) ne permettait pas, *a priori*, de craindre un risque de CSC dans ces zones.

**Figure 4 : Environnement mécanique des soudures des tuyauteries RIS présentant des cas de fissuration par CSC**

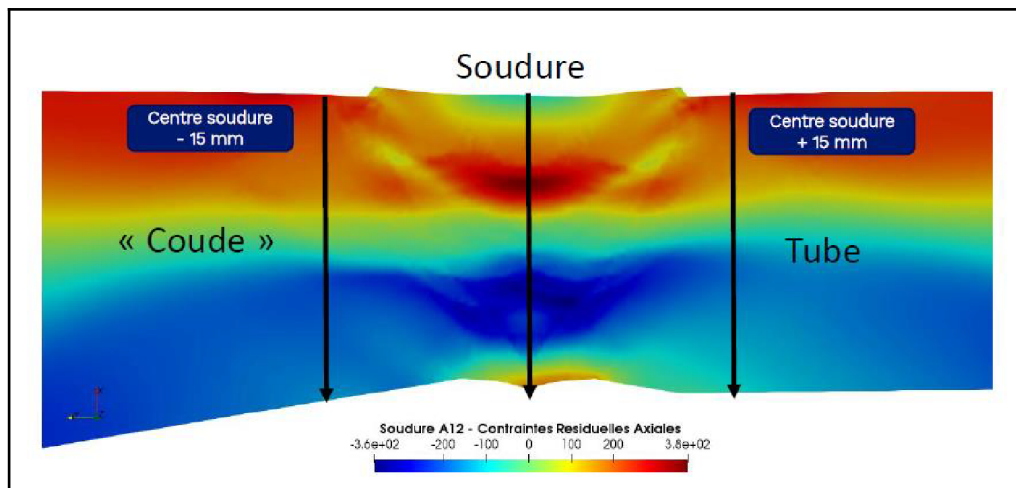
Ces expertises ont confirmé les corrélations existant entre les dimensions de ces fissures, l'état de contrainte local et le niveau des températures en fonctionnement. Il apparaît également que l'initiation des fissures a été très précoce (probablement dès les premiers cycles thermiques) et que la propagation est très lente. Il apparaît d'ailleurs que cette propagation s'arrête dès que la pointe de la fissure pénètre dans une zone où les contraintes s'inversent pour passer en mode « compression », ce qui est le cas au-delà de la zone de la passe « racine » située à quelques millimètres de profondeur, ce qui est illustré dans la figure 5 ci-dessous.

**Figure 5 : Exemple de modélisation des contraintes résiduelles de soudage après traitement thermique de détensionnement dans une soudure potentiellement affectée par la CSC (document EDF)**
