## **L'ACCIDENT DE TCHERNOBYL**

### **RÉSUMÉ**

## 1. CIRCONSTANCES DE L'ACCIDENT

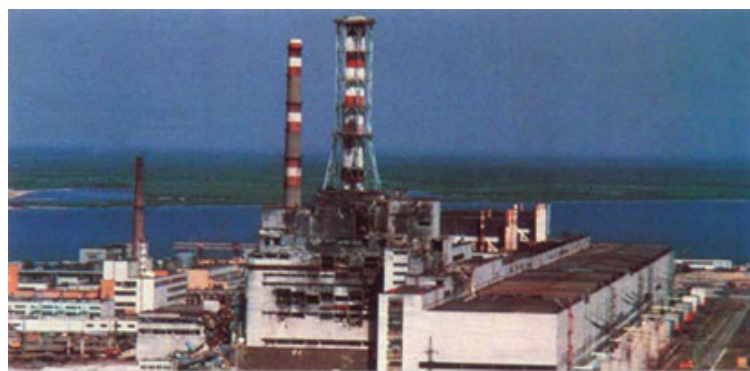
Figure 2 : Vue aérienne de la centrale de Tchernobyl

Une seconde explosion chimique, due à l'hydrogène formé par radiolyse et décomposition de l'eau, a ensuite détruit le toit du bâtiment, entraînant la fuite dans l'atmosphère des produits de fission.

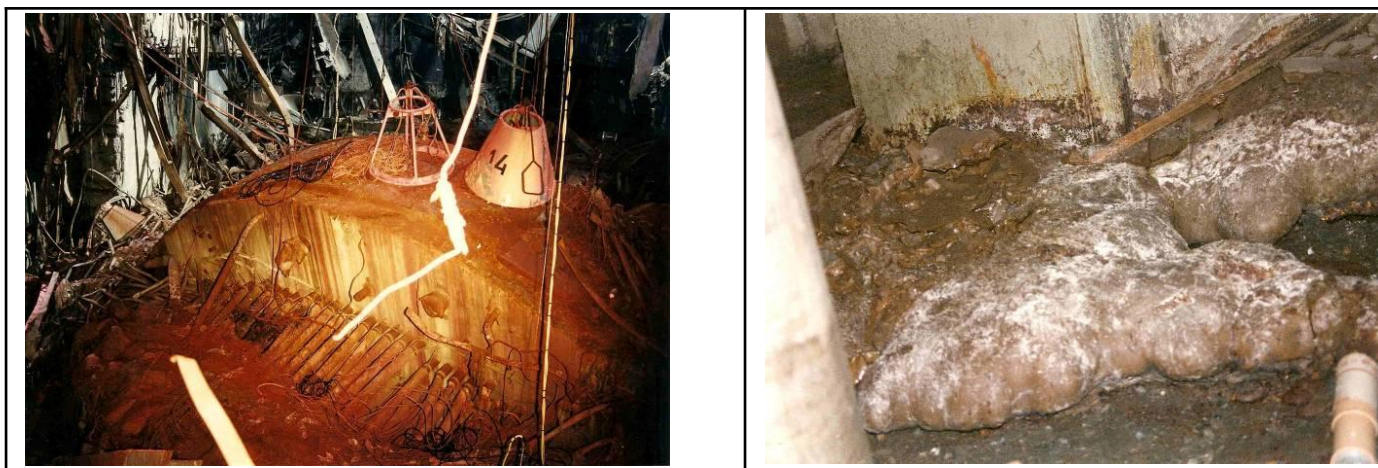
**Figure 3 : Dalle du réacteur renversée****Figure 4 : Coulée de combustible en « patte d'éléphant »**

La dalle (d'une masse de 2 000 tonnes) de la cuve renfermant le cœur a été soulevée et basculée à 90° (voir figure 3), sous l'effet de l'explosion du combustible fondu réagissant avec l'eau de refroidissement et/ou de la vaporisation instantanée de l'eau des tubes de force.

Selon plusieurs rapports, l'explosion aurait libéré des débris du bâtiment et du réacteur jusqu'à 7 à 9 km d'altitude. Près de 30 % du combustible du réacteur s'est échappé dans les environs immédiats de la centrale (voir figure 4).

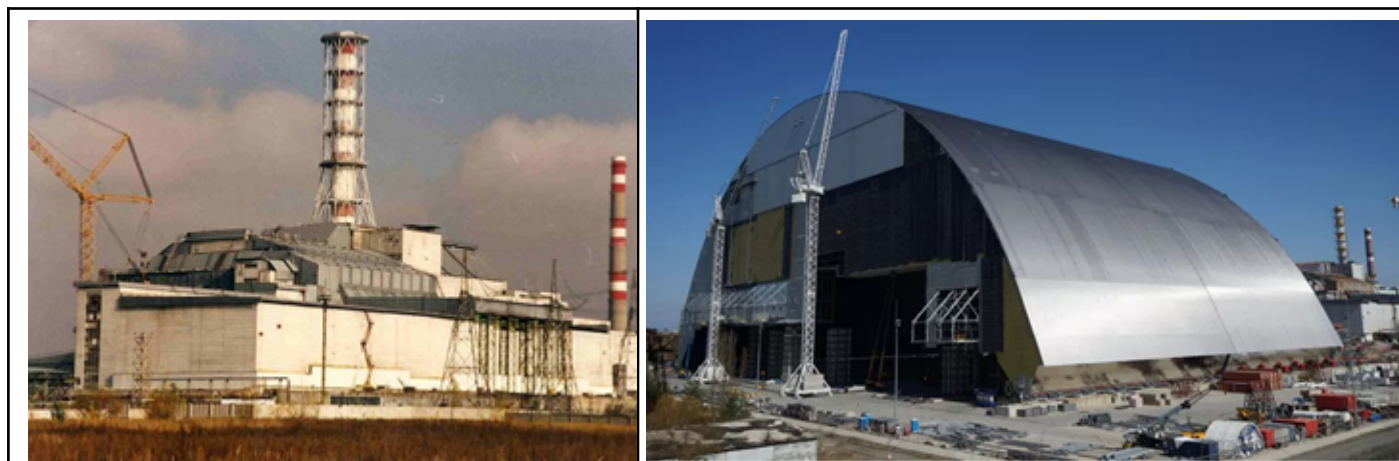
**Figure 9 : Sarcophage et Réacteur N°3      Figure 10 : Projet d'arche recouvrant le sarcophage**

Construit de mai à novembre 1986 dans des conditions d'urgence, cette enveloppe de 300 000 tonnes (voir figure 9), constituée de plaques de métal simplement posées à distance avec des grues, avait pour rôle de limiter la dispersion du combustible dans l'environnement, de limiter les entrées d'eau de pluie, et de permettre la reprise de l'exploitation du réacteur N°3 mitoyen qui partageait des auxiliaires et le hall des turbines.

Pour ménager le refroidissement du cœur ruiné, les plaques présentaient des ouvertures (1 000 m<sup>2</sup>) qui ont été réduites de moitié pendant les travaux de consolidation de 1995-1997.

Afin d'isoler de façon étanche les matières nucléaires de l'environnement, puis de les reprendre et les conditionner de façon sûre, une nouvelle enveloppe baptisée « arche » a été étudiée, et sa construction a débuté en 2006 (voir figure 10). Les études et la réalisation sont financées par un fonds international mis en place par le G7 et géré par la BERD.

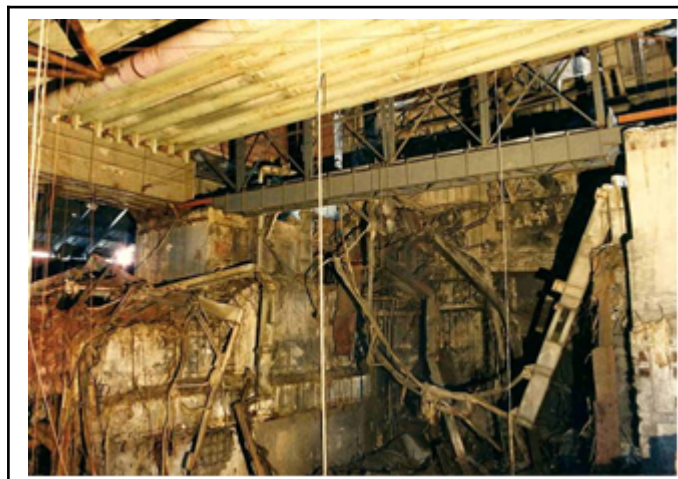
Figure 11 : Poutres supportant le sarcophage

Il faudra plusieurs dizaines d'années pour que les Ukrainiens assainissent les ruines du réacteur. Les illustrations suivantes (figures 11 et 12) montrent des vues intérieures des travaux de consolidation.

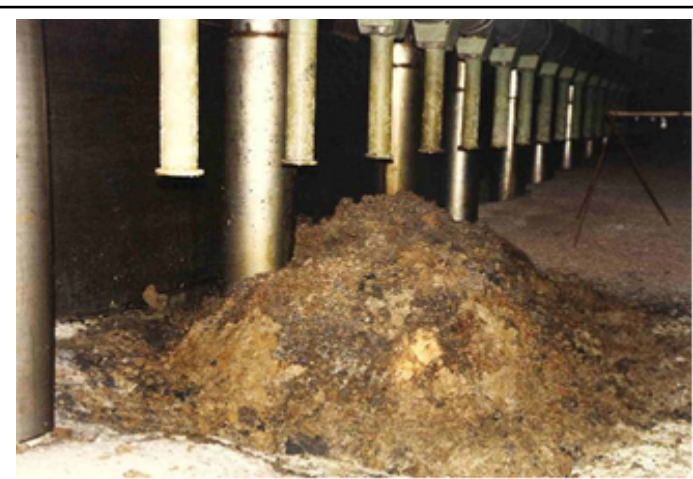
Figure 12 : Coulée de combustible sous le réacteur

Le combustible fondu et mélangé au béton et à l'acier s'est transformé, sous l'effet de la radiolyse due à l'humidité et à l'irradiation, en poussières qui risquaient d'être remises en suspension.
