**ASSOCIATION DES RETRAITÉS DU GROUPE CEA****Groupe Argumentaire sur les Énergies Nucléaire et Alternatives****LES ACCIDENTS NUCLÉAIRES FRANÇAIS DE LA FILIÈRE GRAPHITE-GAZ (UNGG)****Résumé**

## 2. LES ACCIDENTS DES RÉACTEURS A1 ET A2 DE ST-LAURENT-DES-EAUX

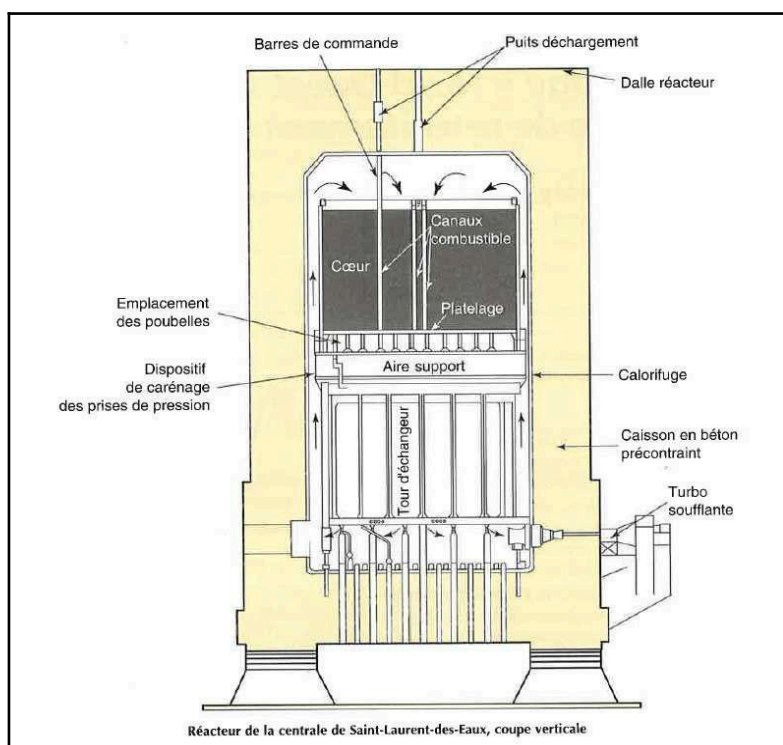
Comme les 4 autres réacteurs de la filière exploités par EDF, ils sont caractérisés par un refroidissement à l'aide de CO<sub>2</sub> sous pression, et l'existence de canaux verticaux (voir figure 1 ci-contre), et non pas horizontaux comme sur les réacteurs de Marcoule.

**Figure 1 : Schéma de principe des 2 réacteurs de St Laurent des Eaux ►**

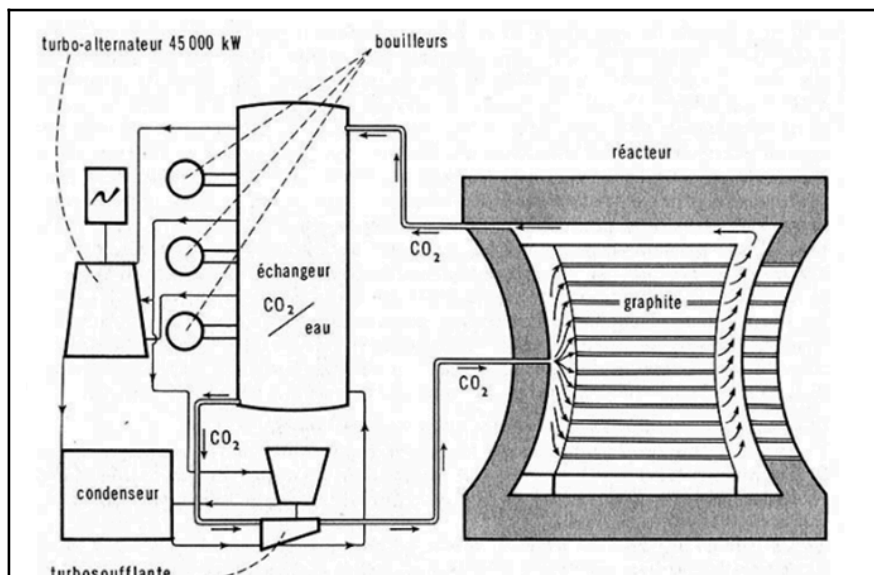
L'ensemble est contenu dans une enceinte étanche en béton précontraint. Le refroidissement est assuré par un flux d'air à la pression ambiante pour G1, et par du CO<sub>2</sub> sous pression pour G2 et G3.

**Figure 2 : Schéma de principe du réacteur G2 de Marcoule**

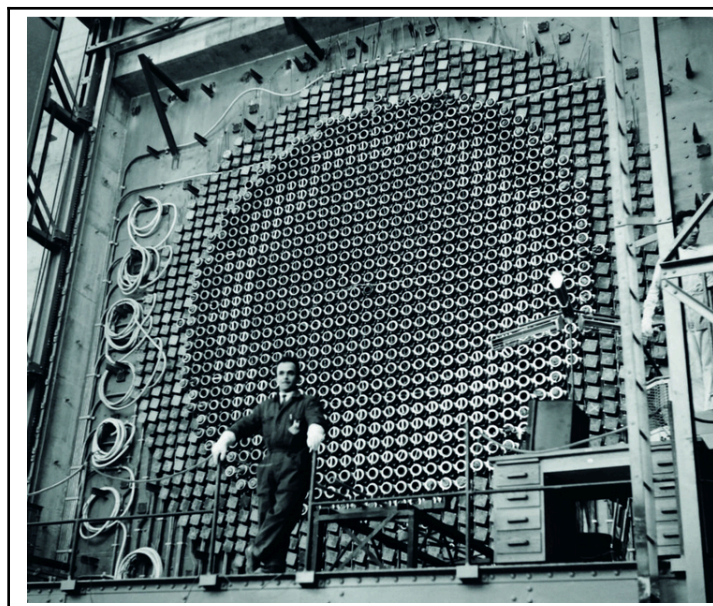
**Figure 3 : Face latérale du massif de graphite, avec l'entrée des canaux du massif du réacteur G1 de Marcoule►**
